GEOVEKST

## Kontroll av leverte FKB-datasett

LACHTL31  
Åfjord -drone

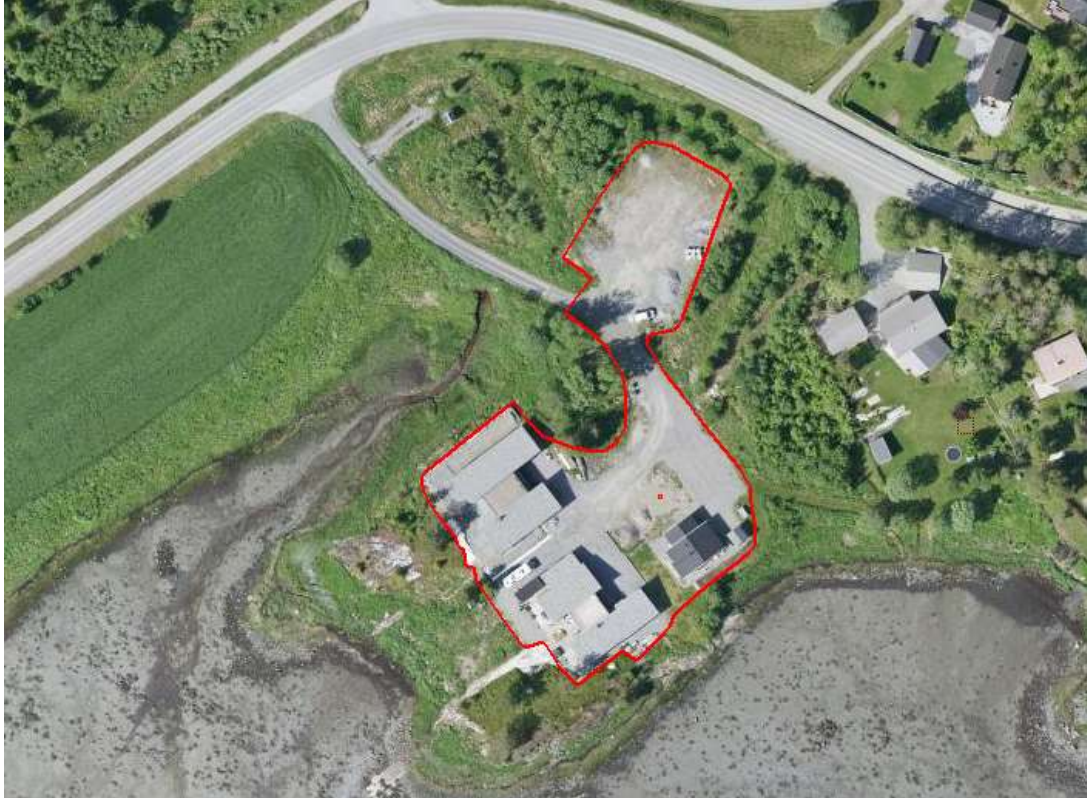
FKB-Arealbruk ser stort sett greit ut. Vi har funnet et feilklassifisert anleggsområde. Dette er bare et litt stort gårdstun med egen parkeringsplass i tilknytning til tunet.

Figur 2: Nykonstruert anleggsområde i rødt. Dette er et gårdstun, og skal følgelig ikke være med i Arealbruk

- Kartverket sletter anleggsområdet fra FKB-Arealbruk.
- Firma må konstruere objekter som skal inn i FKB-Veg, og levere det i ny fil til oss.

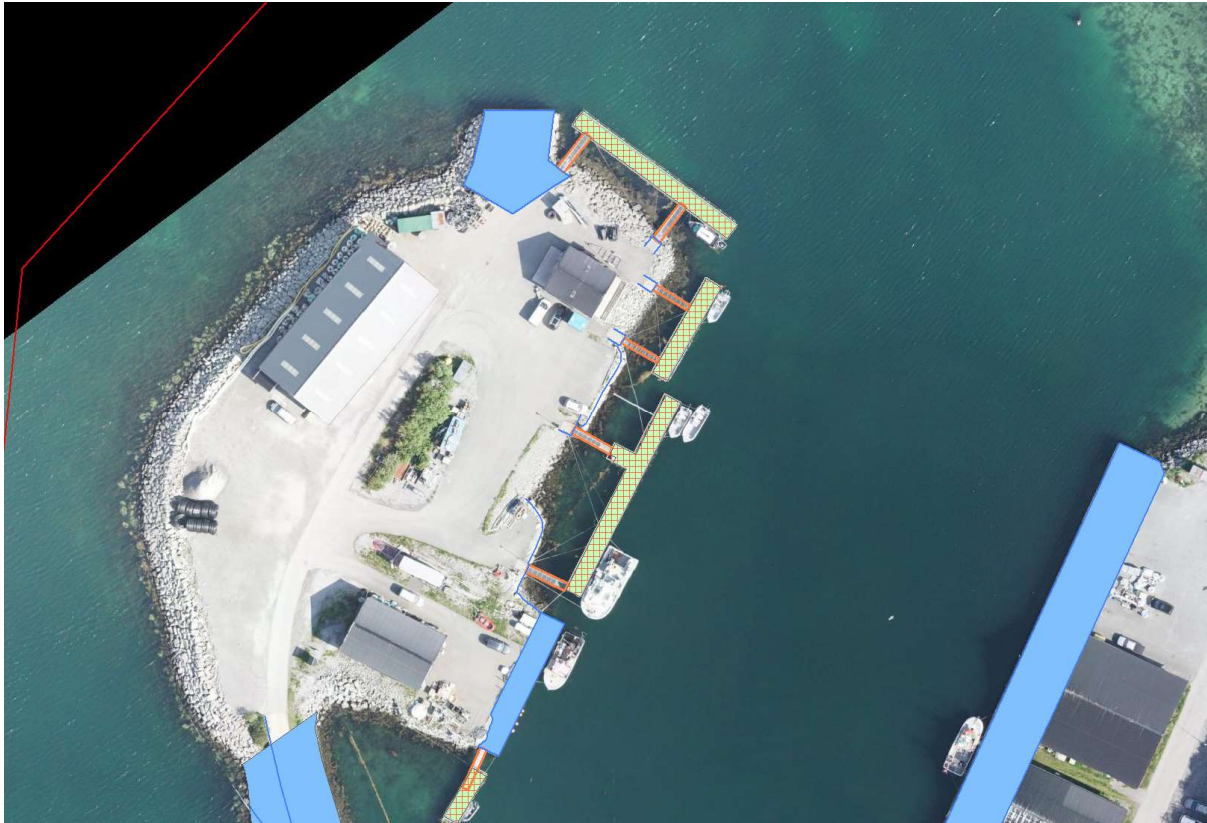
I FKB-BygnAnlegg ser vi at firma har slettet objekttypen BeskrivendeHjelpelinjeAnlegg der denne burde være kodet om til FlytebryggeLandgang etter FKB 5.0. FlytebryggeLandgang er en opsjonell objekttype som ikke var bestilt i dette prosjektet. Vi mener firma burde latt objektene som lå med feil objtype i eksisterende data fortsatt ligge i dataene med feil objekttype, uten verifiseringsdato.

Figur 3: Oransje kurver viser til slettede objekter.

- Kartverket legger inn objtype BeskrivendeHjelpelinjeAnlegg der firma har slettet disse uten å konstruere nytt
- Firma konstruerer stikkrenner og leverer på suppleringsfil

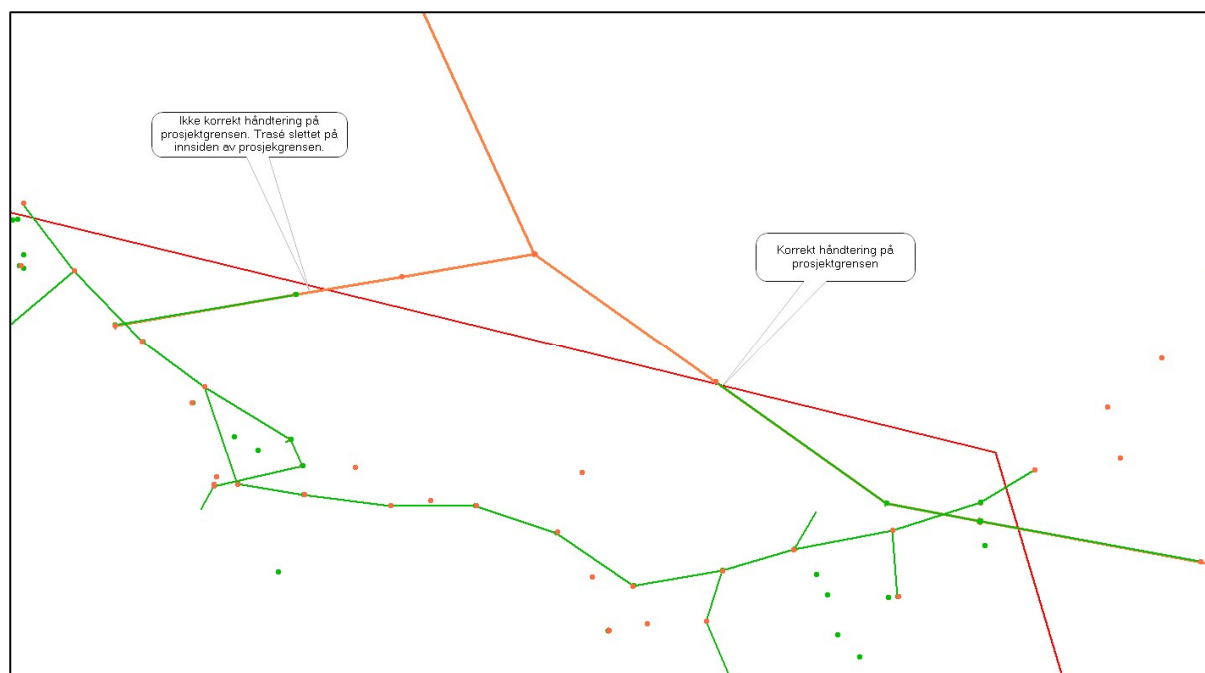
Leveransen av ledningsdata ser hovedsakelig tilfredsstillende ut. Vi har identifisert noen mangler, og det er feil håndtering ved prosjektgrensen som har resultert i sletting av en del av traséen. Dette kan ha uheldige konsekvenser dersom det ikke oppdages før innlegging i sentral FKB. Vi ber firmaet om å gjennomgå sine rutiner for håndtering av data ved prosjektgrensen.

Figur 4: Sletting av objekt på innsiden av prosjektgrensen. (Prosjektgrense i rødt, nykonstruert i grønt, slettet i oransj)

- Firma supplerer med manglende data, ref. kartkontrollfil.

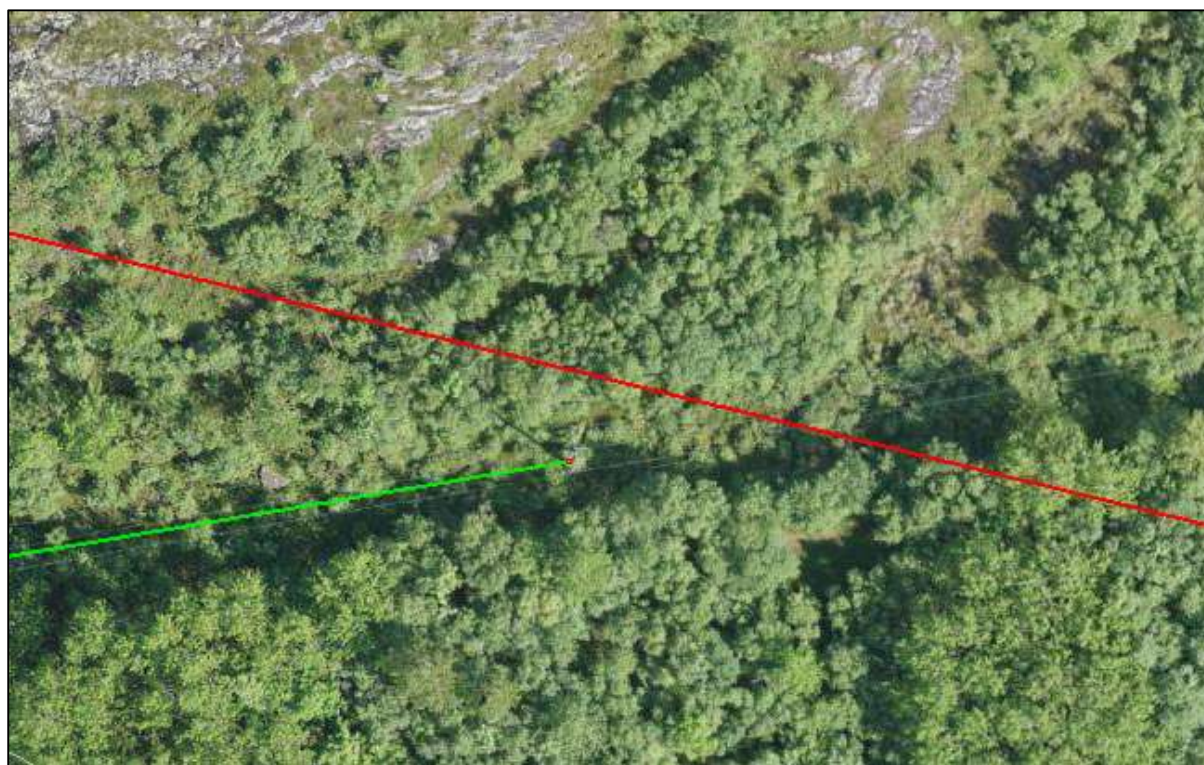
Figur 5: Samme sted som figur 3. Mast mangler masteomriss

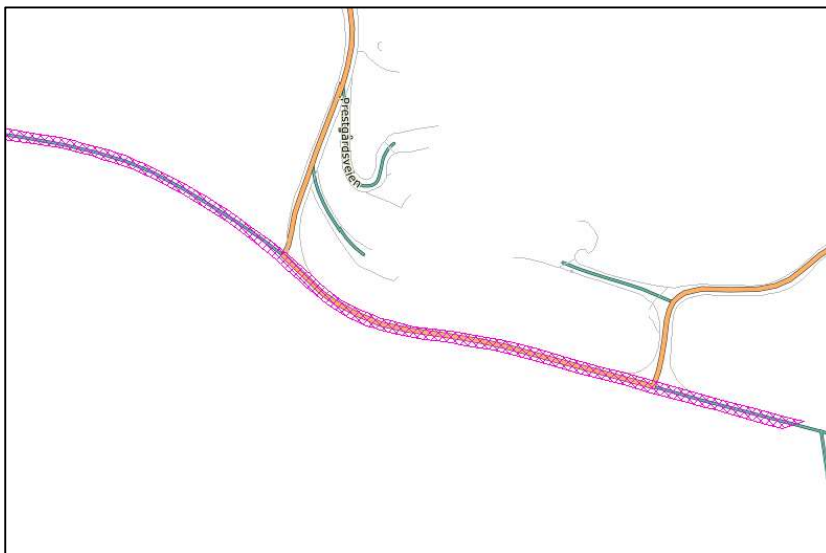
Et par steder er det feil i flatedanning av veg. Flaten skal splittes etter typeveg, noe som ikke har blitt gjort alle steder.

Figur 6 Her skulle vegflatene vært splittet i tre flater, ref. typeveg i Elveg.

- Kartverket retter opp påpekte feil og mangler
